## **ATÉ QUANDO VAMOS CONTINUAR NOS MATANDO?**

Por: Eng. Jose Starosta; MSc – Diretor de Engenharia da Ação Engenharia e Instalações

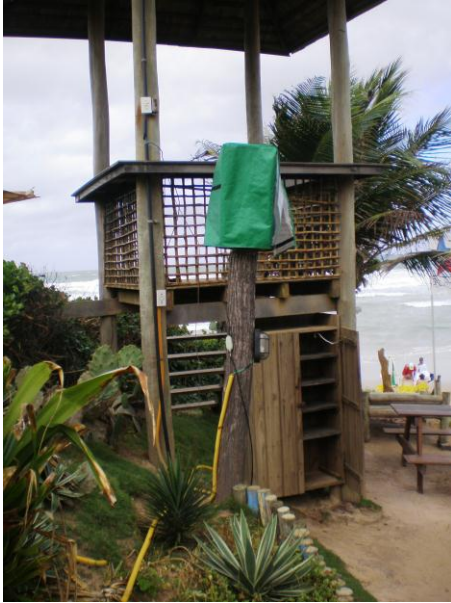
Ilustração da “situação 1”

Na situação 1 observa-se que em principio houve a “intenção” de se fazer a coisa certa. Sem entrarmos em pormenores na adoção de especificação de materiais e acabamentos, o circuito instalado em eletroduto fixado ao poste de eucalipto ao menos não está com os condutores expostos, não existindo também emendas expostas.

O que se pode notar é que no “segundo movimento” da mesma instalação a coisa literalmente degradingolou. Verdadeiros artistas cortaram o eletroduto pouco antes da caixa que abriga o interruptor para acesso aos condutores do circuito, dando início a um montão de bobagens, culminado com a passagem dos visíveis (e risíveis) amontoado de “eletrodutos” flexíveis espalhados pela vizinhança além da passagem da fiação de som (a capa verde da foto, esta cobrindo uma caixa de som) no mesmo invólucro que os circuitos de corrente alternada. Enfim um festival de insanidades executado por alguém que no mínimo deve ter passado boas horas no bar das proximidades antes de conceber e executar tal “serviço”.

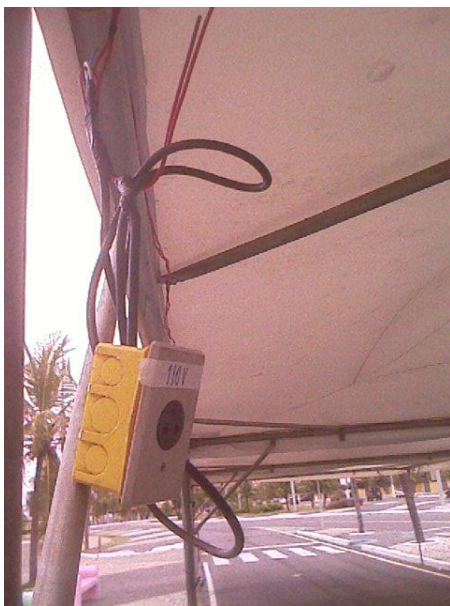
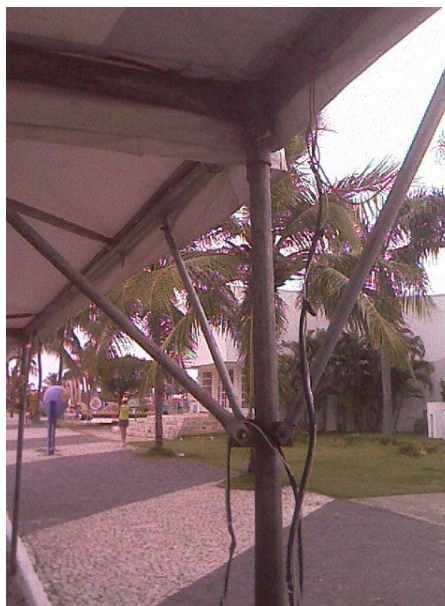
Ilustração da situação 2

A situação 2, de execução mais simples que a primeira foi executada em uma instalação provisória para um evento (como se existisse o acidente provisório).

O que se nota além da fiação exposta (em alguns pontos montada com “fio paralelo”), são emendas também expostas muito próximas as estruturas metálicas das barracas em que a instalação foi executada e pretende iluminar. A ocorrência de uma falha nesta isolamento e a barraca ficará energizada, a menos que na origem do circuito tivesse um DR; eu duvido.
