A Técnica e a Tecnologia

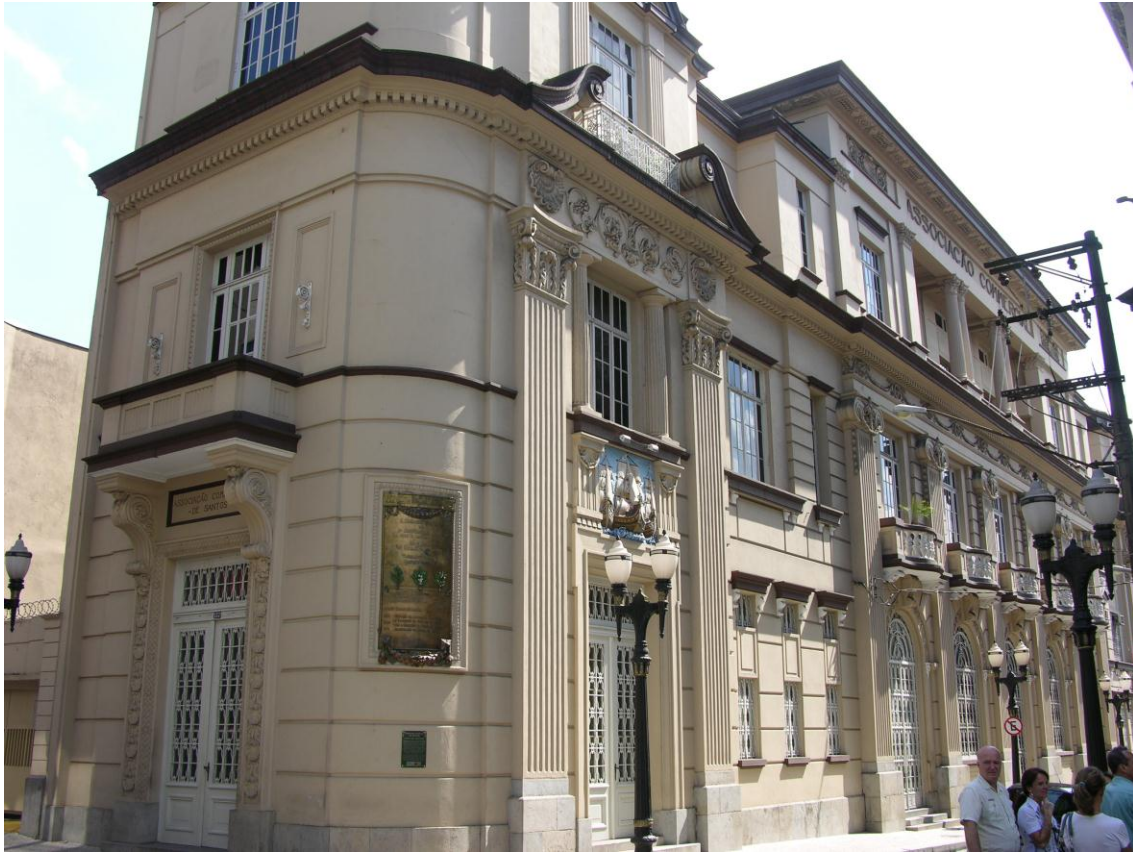
Foto 1 – Prédio “1”

As fotos abaixo, referem-se a uma situação existente no centro histórico de Santos (bairrismos a parte, mas é a cidade mais linda do mundo). Observa-se que o prédio “1”, deve ter sido construído talvez no início do século 20 e o prédio “2” construído praticamente do outro lado da rua foi projetado e construído já ao final do mesmo século, numa

época que a energia elétrica era abundante no Brasil e seu consumo fortemente incentivado por políticas de governo.

As diferenças de concepção dos dois prédios são evidentemente brutais e certamente o conforto térmico do primeiro sem ar condicionado, poderá ser equivalente ao do segundo, apesar de toda “parafernália energívora” que deve o mesmo possuir. Quanto aos aspectos e indicadores de consumo de energia, os números devem ser muito diferentes.
